## **BANCO MODELO RONDA**

Banco Ronda

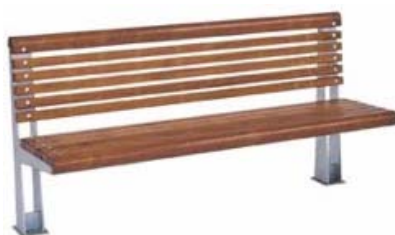
- Pies de acero galvanizado caliente.
- Madera tropical.
- Tratamiento protector fungicida, insecticida e hidrófugo.
- Tortillería de acero galvanizado.
