## PARQUES INFANTILES INCLUSIVOS Y ADAPTADOS

## COMPLEJO TERA INCLUSIVO - UTLN-001

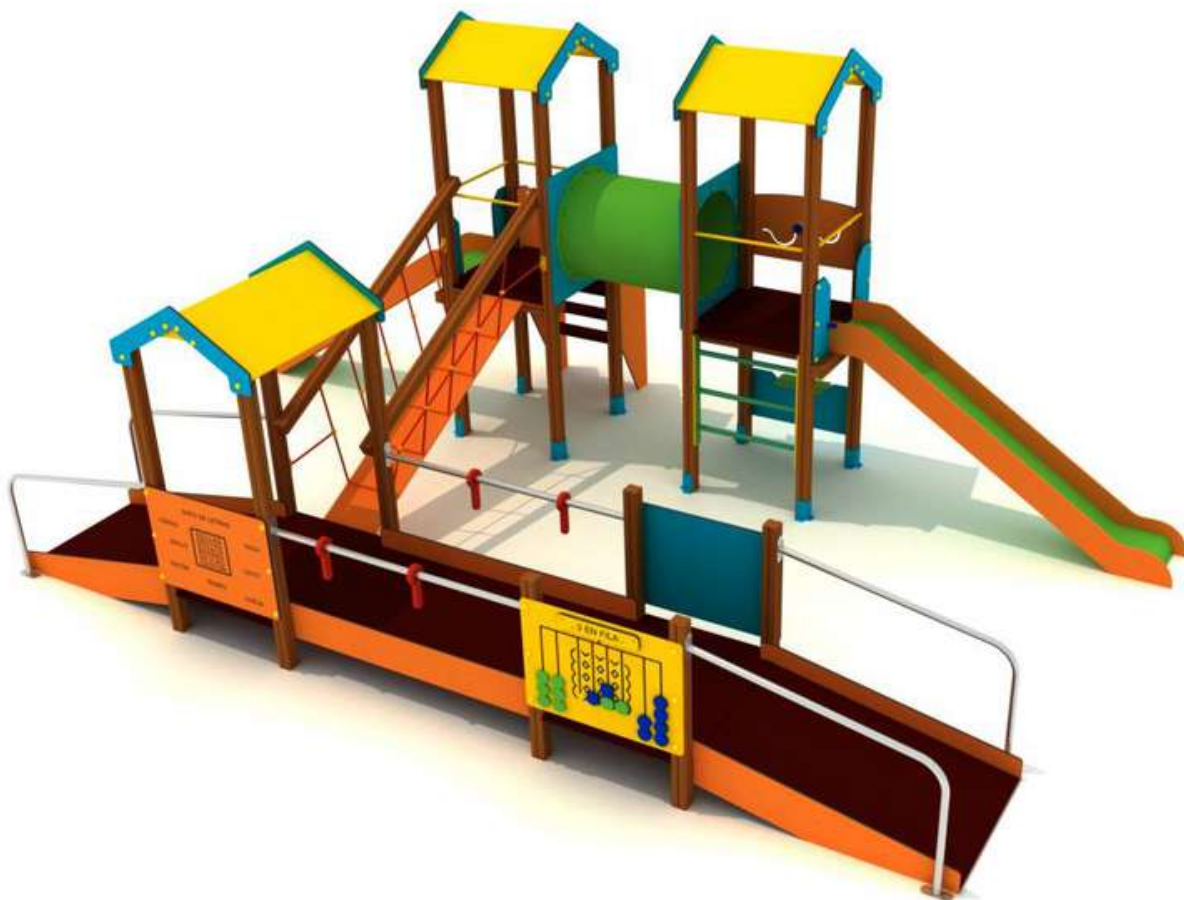
Parque infantil inclusivo de integración y accesibilidad con gran cantidad de detalles y colores.

Formada por 3 torres conectadas entre si, cuenta con 2 rampas para permitir el acceso a todos los niños, un puente inclinado de cuerdas que lleva a los niños a la estructura elevada. Dicha estructura se compone de dos torres unidas mediante túnel y con un tobogán para deslizarse. Este juego para parques infantiles de integración está diseñado para un grupo de edades amplias, con paneles interactivos a altura de suelo, rampas pequeñas de salida y dos toboganes.

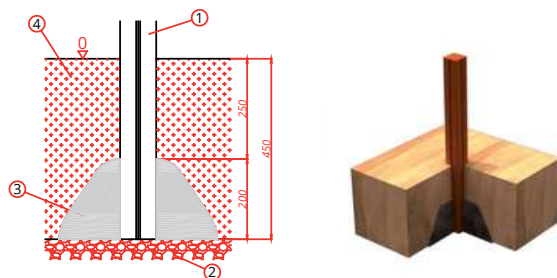
### FIJACIÓN TIPO 2 EN SUELO BLANDO

- 1 Poste
- 2 Grava
- 3 Hormigón
- 4 Suelo blando (tierra, arena)

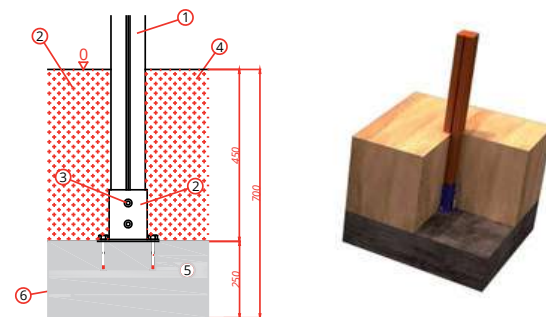
### FIJACIÓN TIPO 3 EN SUELO BLANDO

- 1 Poste
- 2 Zapata metálica
- 3 Tornillo de unión
- 4 Suelo blando (tierra, arena)
- 5 Anclaje de expansión
- 6 Hormigón
