**PARQUES INFANTILES INCLUSIVOS Y ADAPTADOS****PARQUE INFANTIL INCLUSIVO NINO - UTLN-002**

**DESCRIPCIÓN**

Parque infantil inclusivo de integración y accesibilidad con gran cantidad de detalles y colores.

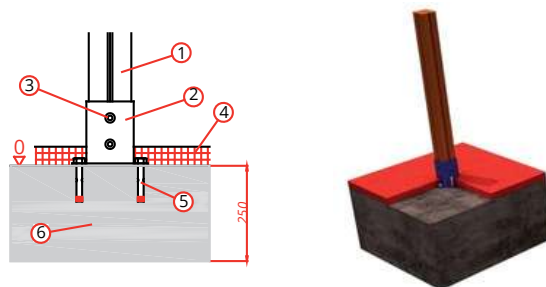
### FIJACIÓN TIPO 1 EN SOLERA DE HORMIGÓN

- 1 Poste
- 2 Zapata metálica
- 3 Tornillo de unión
- 4 Superficie de seguridad (caucho)
- 5 Anclaje de expansión
- 6 Hormigón

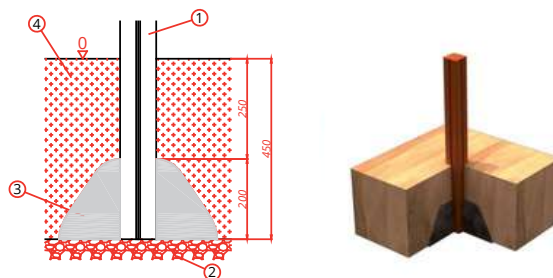
### FIJACIÓN TIPO 2 EN SUELO BLANDO

- 1 Poste
- 2 Grava
- 3 Hormigón
- 4 Suelo blando (tierra, arena)

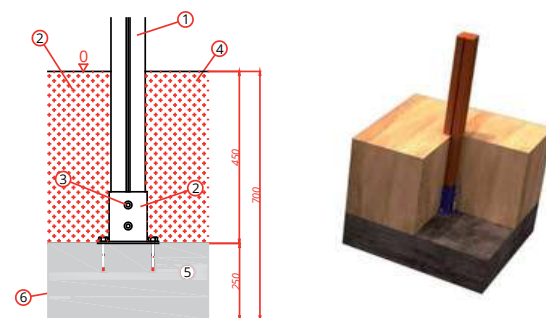
### FIJACIÓN TIPO 3 EN SUELO BLANDO

- 1 Poste
- 2 Zapata metálica
- 3 Tornillo de unión
- 4 Suelo blando (tierra, arena)
- 5 Anclaje de expansión
- 6 Hormigón

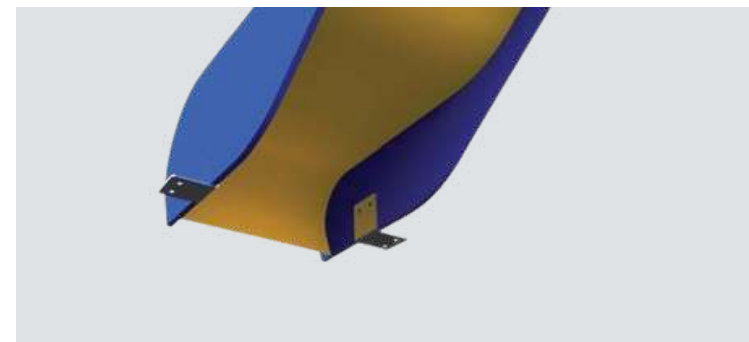
#### TIPO 1

### FIJACIÓN A TOBOGÁN

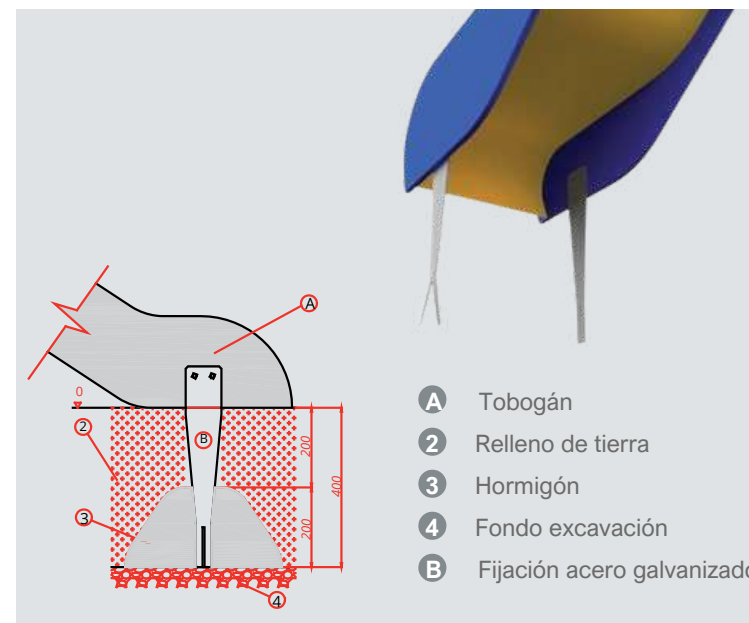
#### TIPO 2

- A Tobogán
- 2 Relleno de tierra
- 3 Hormigón
- 4 Fondo excavación
- B Fijación acero galvanizado
